Диагностическая карта

Volkswagen Touareg, Серый, VIN: XW8ZZZ7PZCG002194, показания одометра: 328 246 км.

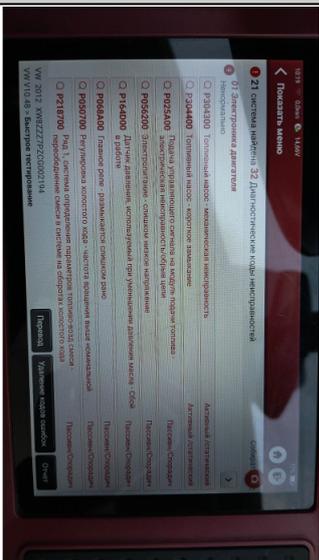
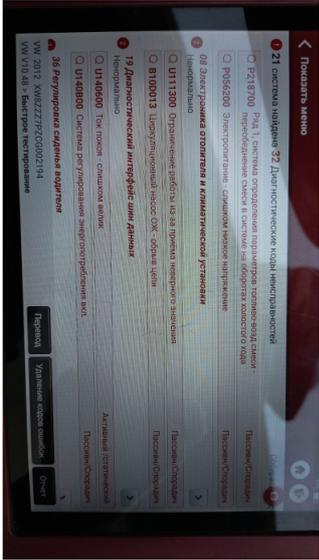
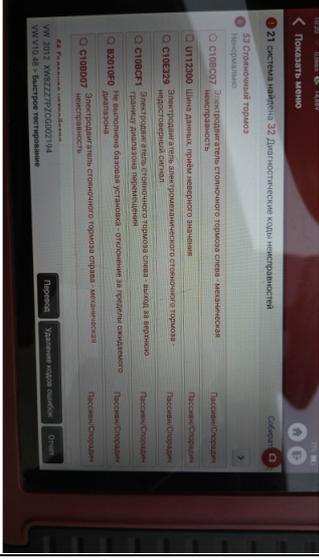
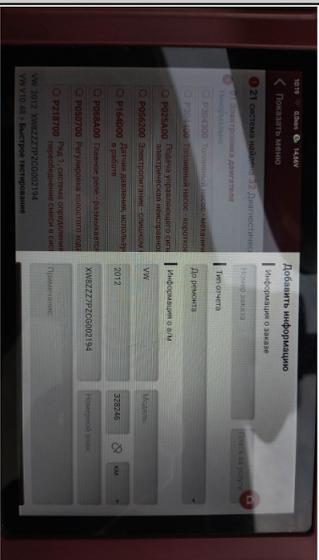
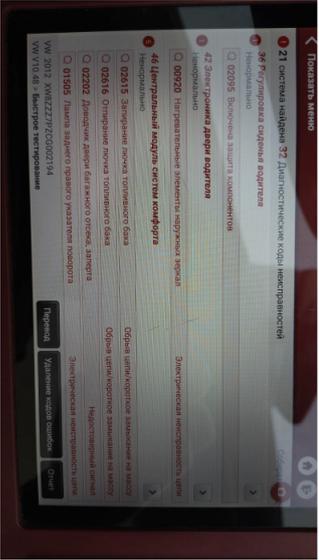
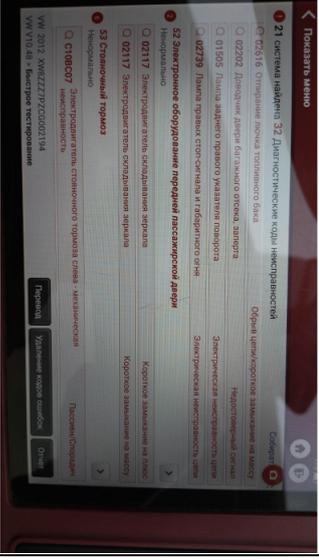
Работа	Результат	Комментарий
Сканирование кодов неисправностей системы управления двигателем, Airbag, ABS и т.д.	Системы сканируются нормально, присутствуют активные ошибки	Ошибки на приборке (уровень масла).
Подтверждение показаний одометра через записи в блоках управления электронных систем.	Пробег подтвержден	
Осмотр подкапотного пространства сверху		
Капот обратная сторона. Чашки левая и правая. Крылья левое и правое. Фронтальная панель/телевизор.	Коррозия	Гнилой.
Опорные подшипники амортизаторов	Исправны	
Крепление фар и корпус фар левой и правой.	Исправно	
Наличие нестандартного оборудования и деталей (нестандартные провода, нестандартная укладка проводов, нестандартная маркировка на деталях, нестандартное оборудование, газовое оборудование и т.д.)	Отсутствует	
Уровень и состояние масла ДВС	Не в норме	Необходимо долить.
Уровень и состояние тормозной жидкости	В норме	
Уровень и состояние охлаждающей жидкости	В норме

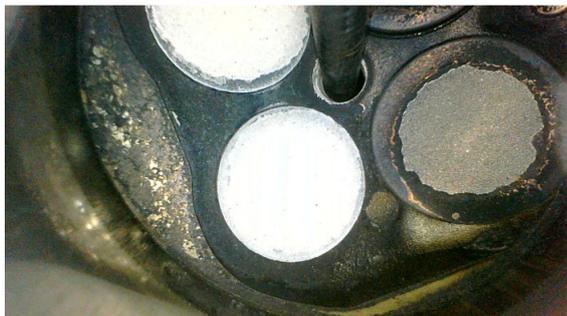
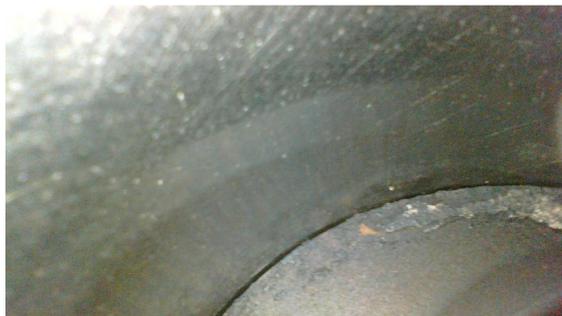
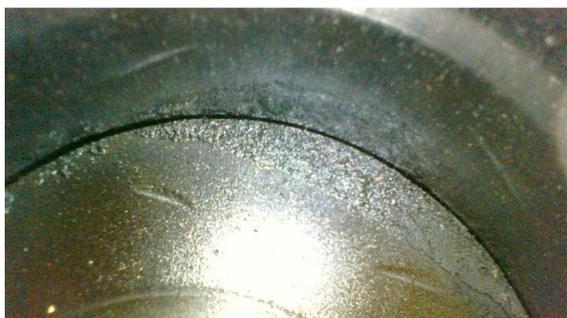
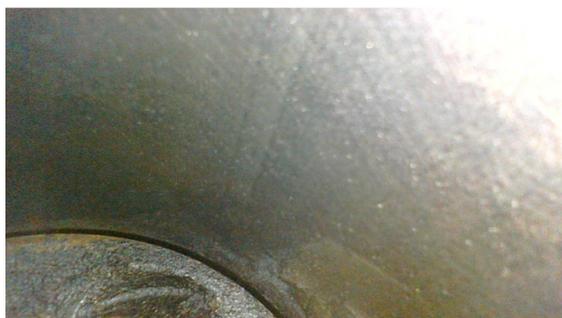
Катушки зажигания	Исправны	
Высоковольтные провода зажигания	Исправны	
Свечи зажигания	Необходима замена	
Состояние цилиндров. Эндоскопия.	Естественный износ, соответствующий показаниям одометра	
Состояние цилиндров. Компрессия.	В пределах нормы	
Работа двигателя на холостых, средних и выше средних оборотах (посторонние шумы, неустойчивая работа, дымность).	В норме	
Осмотр автомобиля, поднятого на среднюю высоту		
Шины и диски передних колес. Критические замечания и фото размерности	Отсутствуют	
Подшипники ступичные передних колес. Рулевые тяги и рулевые наконечники правые и левые. Передние тормозные шланги.	Исправны	
Передние амортизаторы, пыльники и отбойники амортизаторов, пружины	Исправны	
Передние тормозные колодки.	В норме	
Передние тормозные диски.	В норме	
Шины и диски задних колес. Критические замечания	Отсутствуют	
Подшипники ступичные задних колес. Задние тормозные шланги.	В норме	
Задние амортизаторы, пыльники и отбойники амортизаторов, пружины	Исправны

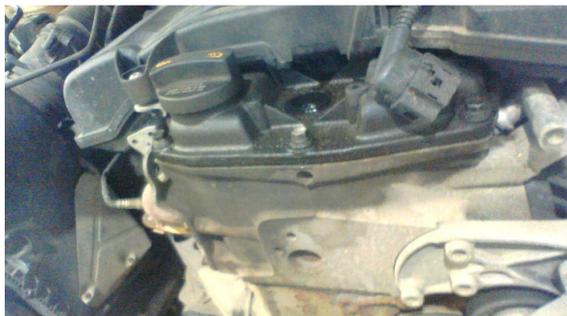
Работа	Результат	Комментарий
Течь соединений системы ГУРа (осмотр снизу)	Отсутствует	
Течь соединений топливной системы (осмотр снизу)	Отсутствует	
Течь соединений передней крышки ДВС (осмотр снизу)	Запотевание или незначительная течь	
Течь соединений турбины (осмотр снизу)	Отсутствует в комплектации	
Течь соединений переднего редуктора	Отсутствует	
Течь соединений КПП	Запотевание или незначительная течь	
Течь соединений заднего редуктора	Отсутствует	
Шаровая(ые) опора(ы) и сайлентблоки переднего левого рычага. ШРУС передний левый наружный и внутренний.	Исправны	
Втулки и стойки переднего стабилизатора. Рулевая рейка и рулевой вал. Сайлентблоки переднего подрамника.	Исправны	
Шаровая(ые) опора(ы) и сайлентблоки переднего правого рычага. ШРУС передний правый наружный и внутренний.	Исправны	
Карданный вал, подвесной подшипник.	Исправны	
Выхлопная система	Исправна	
Визуальные следы удаления катализатора.	Отсутствуют

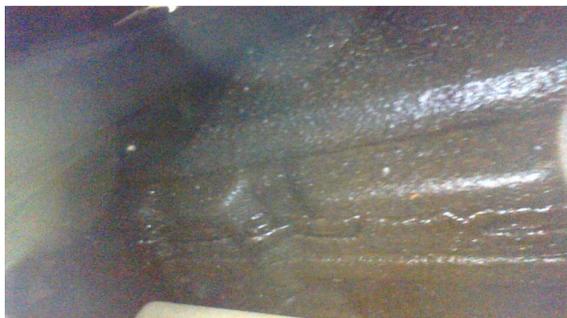
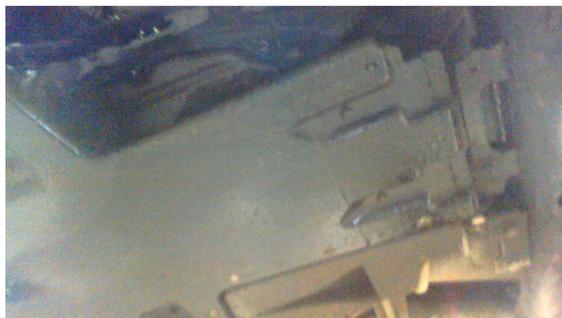
Течь соединений КПП

ДВС АКПП в масле вокруг. Рулевая рейка Ингода подклинивает не значительно.
