Диагностическая карта

Chevrolet Niva, Серый, VIN: X9L212300B0320482, показания одометра: 179665 км.

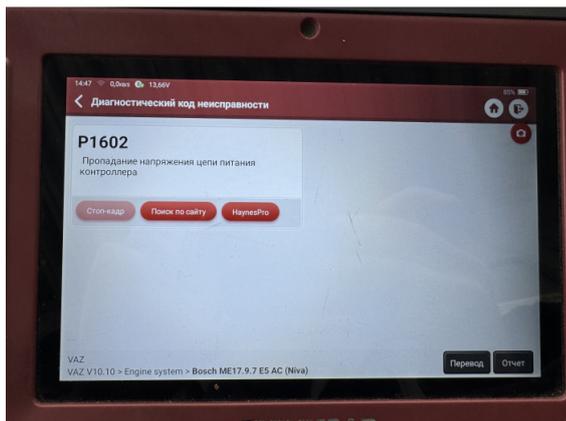
Заводская маркировка на ремнях безопасности.	Присутствует	
Визуальные признаки срабатывания подушек безопасности.	Отсутствуют	
Сканирование кодов неисправностей системы управления двигателем, Airbag, ABS и т.д.	Системы сканируются нормально, присутствуют активные ошибки	
Подтверждение показаний одометра через записи в блоках управления электронных систем.	Подтверждение отсутствует	
Осмотр подкапотного пространства сверху		
Капот обратная сторона. Чашки левая и правая. Крылья левое и правое. Фронтальная панель/телевизор.	Исправно	
Опорные подшипники амортизаторов	Исправны	
Крепление фар и корпус фар левой и правой.	Повреждения	
Наличие нестандартного оборудования и деталей (нестандартные провода, нестандартная укладка проводов, нестандартная маркировка на деталях, нестандартное оборудование, газовое оборудование и т.д.)	Отсутствует	
Уровень и состояние масла ДВС, тормозной, охлаждающей и жидкости ГУРа.	В норме

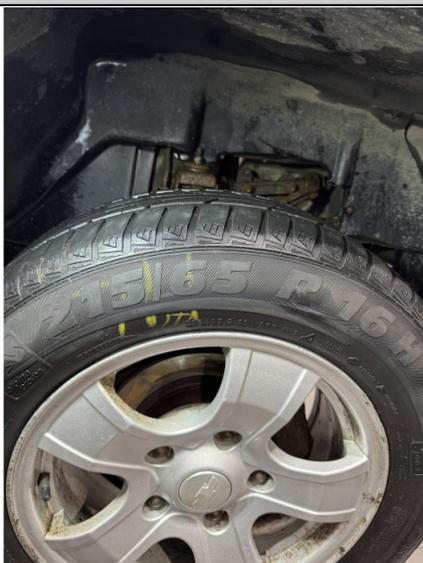
Работа	Результат	Комментарий
Течь радиатора кондиционера	Отсутствует	
Течь радиатора трансмиссии	Отсутствует	
Течь радиатора ГУРа	Отсутствует	
Номер двигателя	Читается	
Признаки капитального ремонта двигателя и КПП (присутствие неоригинального герметика в соединениях деталей, неоригинальных патрубков, хомутов и прочее, нестандартных маркировок или обозначениях на элементах двигателя и т.д.)	Присутствуют	
Катушки/провода/свечи зажигания.	Исправны	
Состояние цилиндров. Эндоскопия.	Естественный износ, соответствующий показаниям одометра	
Состояние цилиндров. Компрессия.	В пределах нормы	
Работа двигателя на холостых, средних и выше средних оборотах (посторонние шумы, неустойчивая работа, дымность).	Посторонние шумы	
Осмотр автомобиля, поднятого на среднюю высоту		
Шины и диски передних колес. Критические замечания и фото размерности	Необходима замена	
Подшипник ступичный переднего правого колеса	Необходима замена

Работа	Результат	Комментарий
Сайлентблоки рычага переднего правого колеса	Неисправны	
Наружный ШРУС переднего правого колеса	Исправен	
Внутренний ШРУС переднего правого колеса	Исправен	
Диск колесный передний правый	Исправен	
Шина переднего правого колеса	Неисправна	
Карданный вал, подвесной подшипник.	Исправны	
Выхлопная система	Неисправна	Отсутствует крепеж
Визуальные следы удаления катализатора.	Отсутствуют	
Втулки и стойки заднего стабилизатора.	Отсутствуют в комплектации	
Шарниры и сайлентблоки заднего левого рычага. ШРУС задний левый наружный и внутренний.	Исправны	
Шарниры и сайлентблоки заднего правого рычага. ШРУС задний правый наружный и внутренний.	Исправны	
Установка защиты двигателя	Выполнено

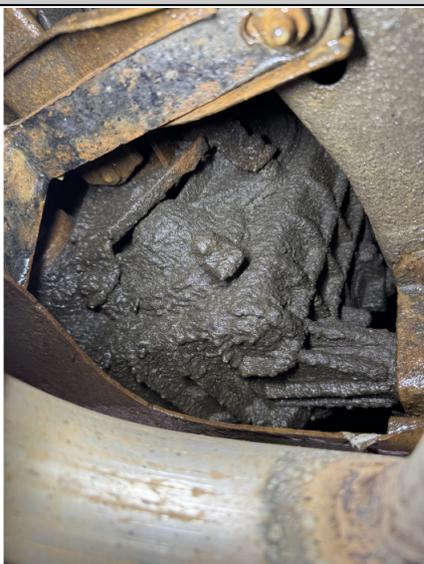
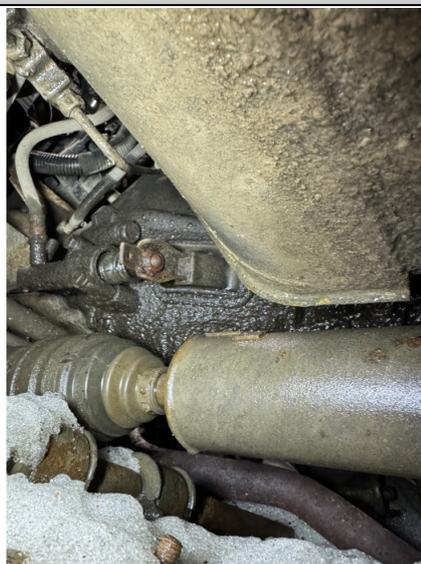
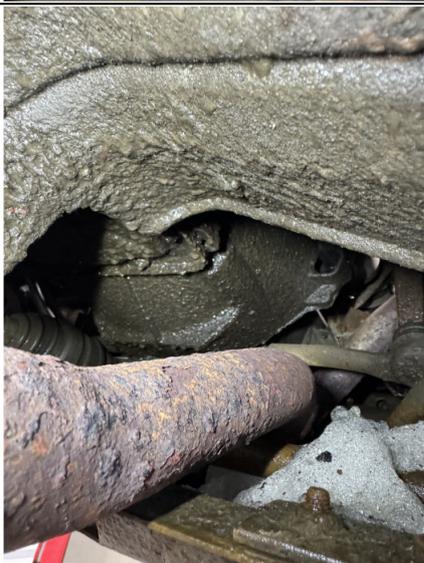
Течь соединений турбины (осмотр снизу)	Отсутствует в комплектации	
Течь соединений переднего редуктора	Обильная течь	
Течь соединений КПП	Обильная течь	
Течь соединений заднего редуктора	Отсутствует	
Шаровая(ые) опора(ы) переднего левого колеса	Исправна	
Сайлентблоки рычага переднего левого колеса	Неисправны	С/б верхних рычагов
Наружный ШРУС переднего левого колеса	Исправен	
Внутренний ШРУС переднего левого колеса	Исправен	
Диск колесный передний левый	Исправен	
Шина переднего левого колеса	Неисправна	
Втулки и стойки переднего стабилизатора. Рулевая рейка и рулевой вал. Сайлентблоки переднего подрамника.	Исправны	
Шаровая(ые) опора(ы) переднего правого колеса	Исправна
