Диагностическая карта

Honda Pilot, ЧЕРНЫЙ, VIN: 5FNYF4880CB401118, показания одометра: 295219 км.

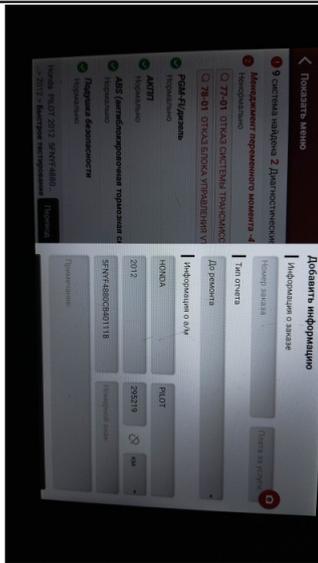
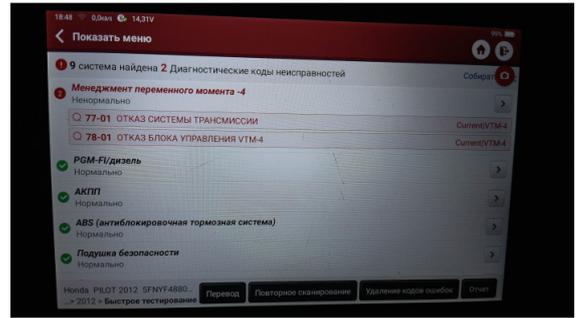
Заводская маркировка на ремнях безопасности.	Присутствует	
Визуальные признаки срабатывания подушек безопасности.	Отсутствуют	
Сканирование кодов неисправностей системы управления двигателем, Airbag, ABS и т.д.	Системы сканируются нормально, присутствуют активные ошибки	
Подтверждение показаний одометра через записи в блоках управления электронных систем.	Пробег подтвержден	
Осмотр подкапотного пространства сверху		
Капот обратная сторона. Чашки левая и правая. Крылья левое и правое. Фронтальная панель/телевизор.	Исправно	
Опорные подшипники амортизаторов	Исправны	
Крепление фар и корпус фар левой и правой.	Исправно	
Наличие нестандартного оборудования и деталей (нестандартные провода, нестандартная укладка проводов, нестандартная маркировка на деталях, нестандартное оборудование, газовое оборудование и т.д.)	Отсутствует	
Уровень и состояние масла ДВС, тормозной, охлаждающей и жидкости ГУРа.	В норме

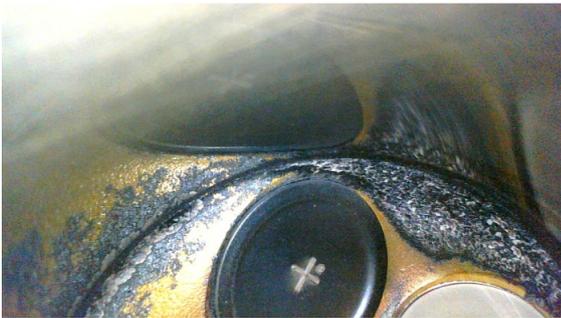
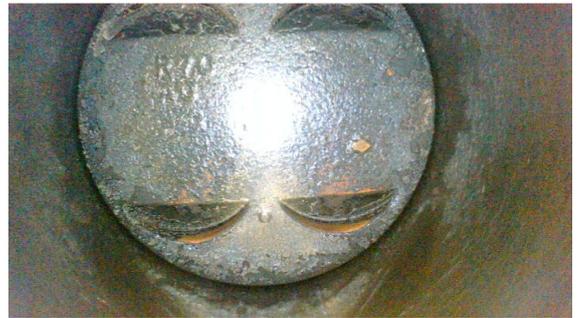
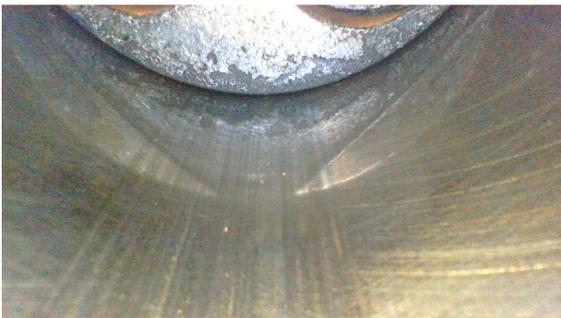
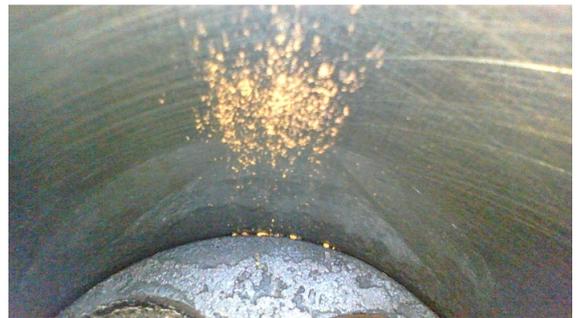
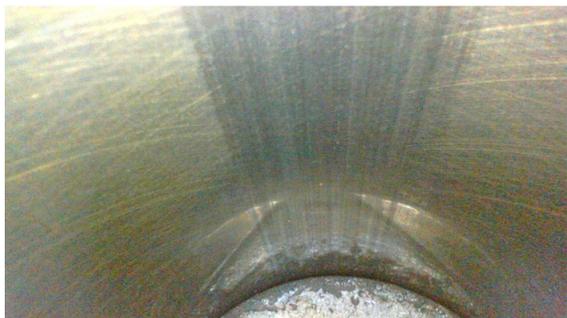
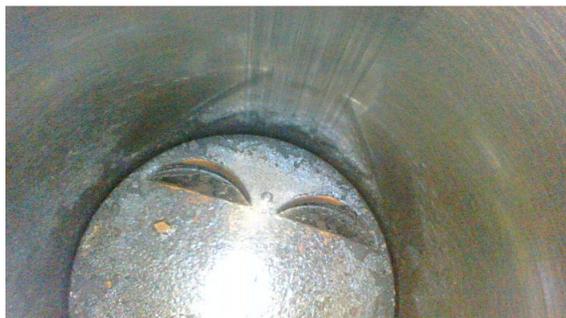
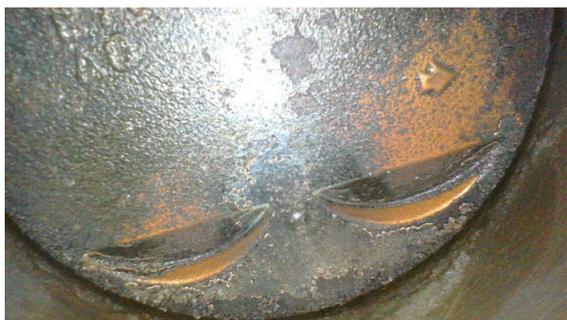
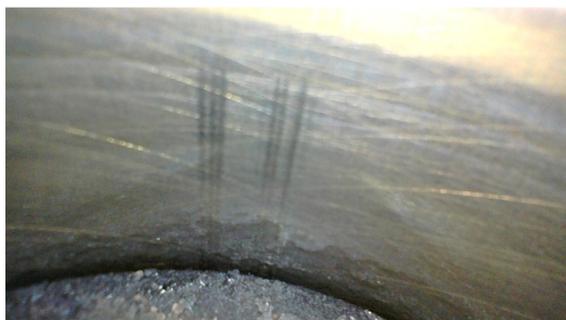
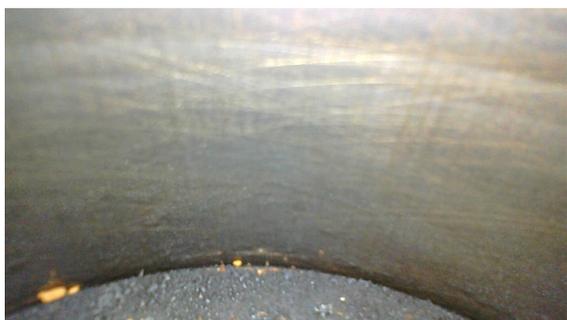
Состояние цилиндров. Эндоскопия.

Из выхлопной трубы сизый дым. Задний подрамник и лонжероны сильно ржавые.
