# Диагностическая карта

Hyundai ix35, КОРИЧНЕВЫЙ, VIN: TMAJU81EDFJ799512, показания одометра: 128533 км.

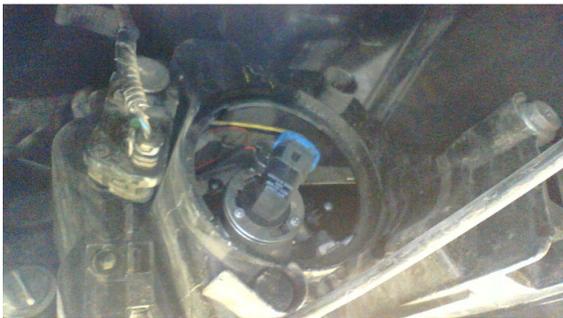
Крепление фар и корпус фар левой и правой.

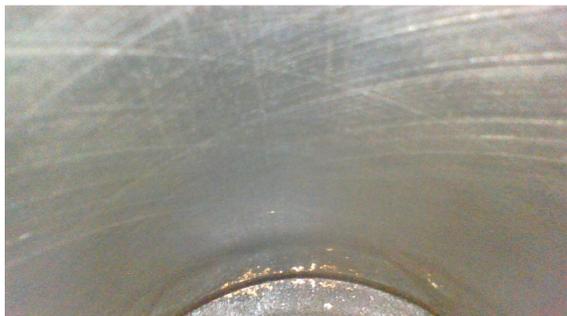
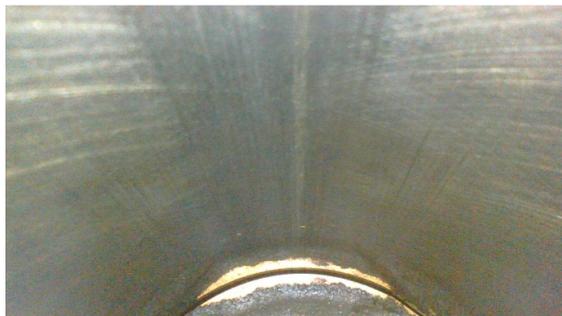
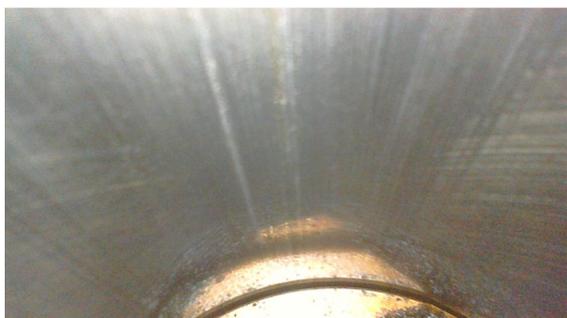
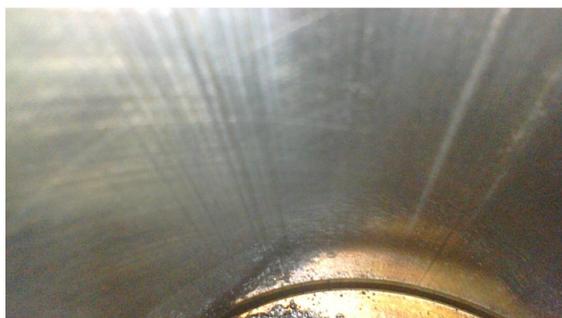
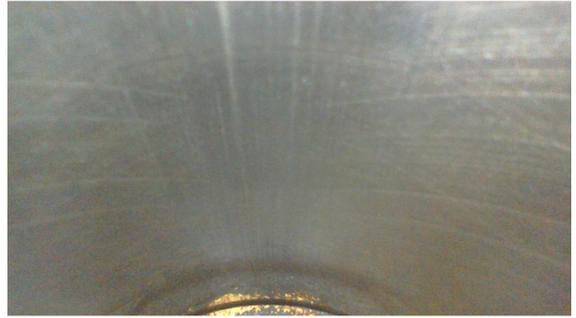
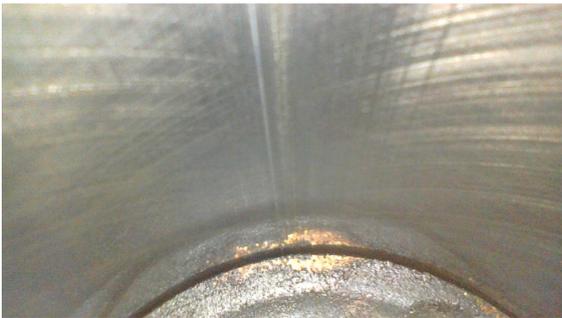
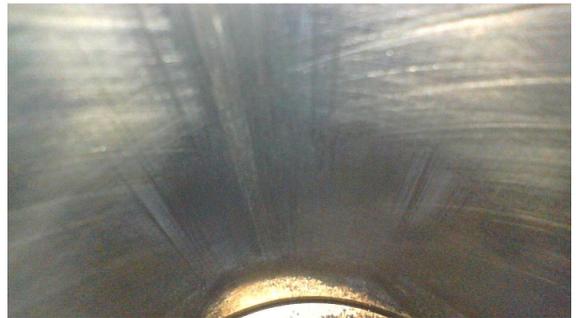
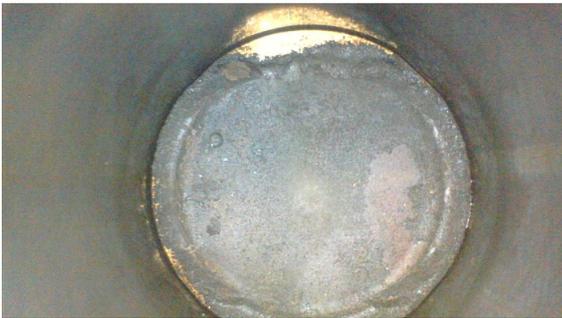
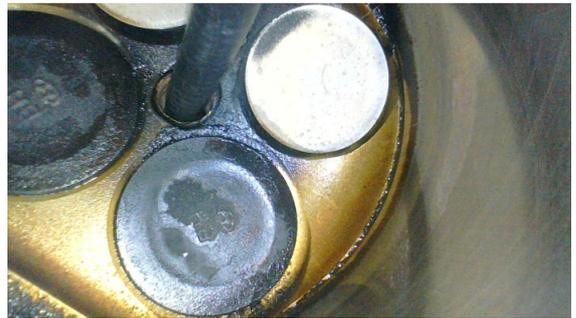
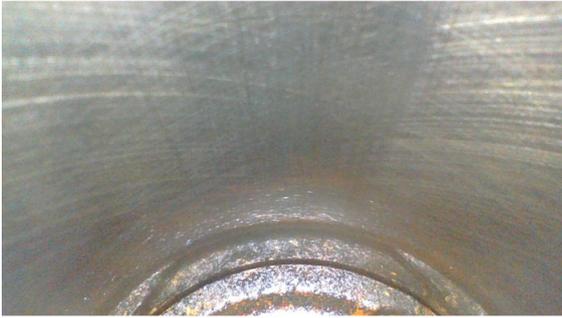
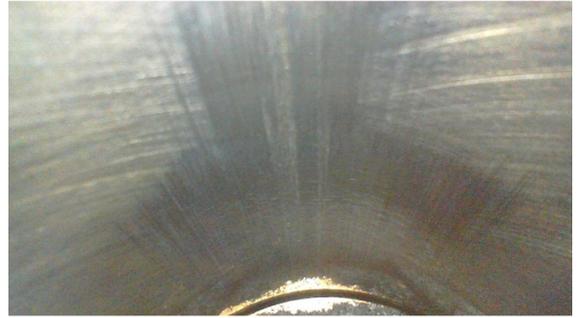
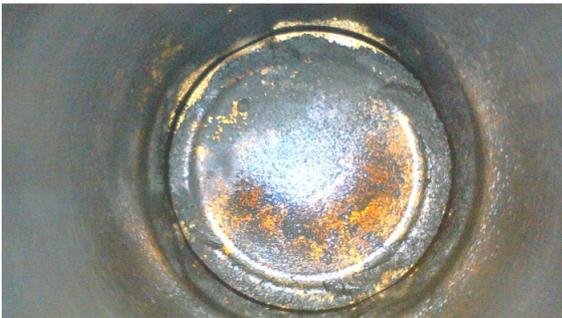
Состояние цилиндров. Эндоскопия.

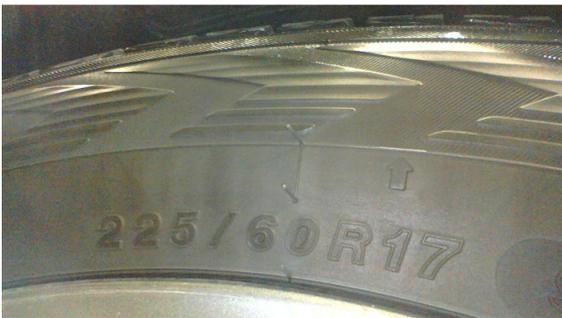
Шины и диски передних колес. Критические замечания и фото размерности
