Диагностическая карта

Kia Rio, Белый, VIN: XWEDH411BC0011300, показания одометра: 311000 км.

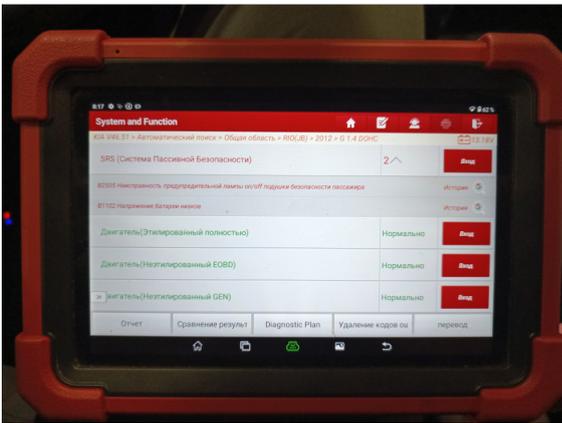
Заводская маркировка на ремнях безопасности.	Присутствует	
Визуальные признаки срабатывания подушек безопасности.	Отсутствуют	
Сканирование кодов неисправностей системы управления двигателем, Airbag, ABS и т.д.	Системы сканируются нормально, присутствуют ошибки в истории	
Подтверждение показаний одометра через записи в блоках управления электронных систем.	Подтверждение отсутствует	
Осмотр подкапотного пространства сверху		
Капот обратная сторона. Чашки левая и правая. Крылья левое и правое. Фронтальная панель/телевизор.	Исправно	
Опорные подшипники амортизаторов	Исправны	
Крепление фар и корпус фар левой и правой.	Исправно	
Наличие штатного оборудования и деталей (штатные провода, штатная укладка проводов, штатная маркировка на деталях, штатное оборудование, газовое оборудование и т.д.)	Отсутствует	
Уровень и состояние масла ДВС, тормозной, охлаждающей и жидкости ГУРа.	В норме	
Состояние крышки маслозаливной горловины двигателя.	Без следов эмульсии и "гудрона"
