Диагностическая карта

Opel Astra, Чёрный, VIN: XUF0AHL489B013077, показания одометра: 313222 км.

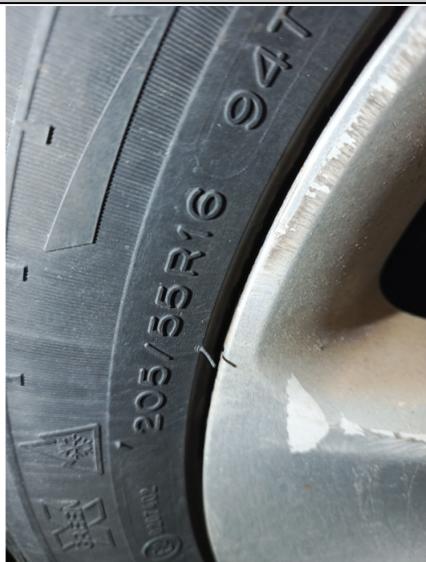
Передние тормозные колодки.	В норме	
Передние тормозные диски.	Заменить при следующей замене колодок	
Шины и диски задних колес. Критические замечания	Отсутствуют	
Подшипники ступичные задних колес. Задние тормозные шланги.	В норме	
Задние амортизаторы, пыльники и отбойники амортизаторов, пружины	Исправны	
Задние тормозные колодки	В норме	
Задние тормозные диски	Заменить при следующей замене колодок
