Диагностическая карта

Toyota RAV4, черный, VIN: XW7RDREV40S013593, показания одометра: 143355 км.

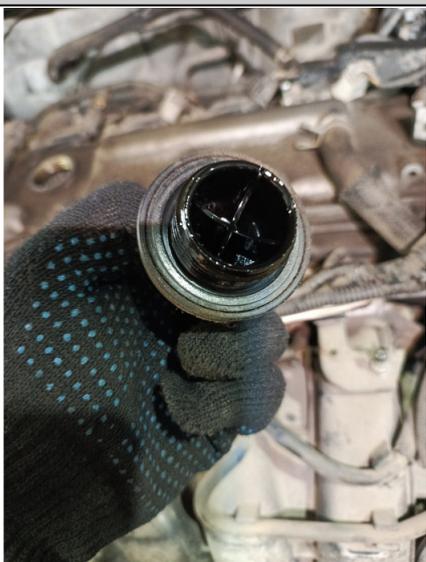
Состояние крышки маслозаливной горловины двигателя.

Состояние крышки масляной горловины двигателя.	Без следов эмульсии и "гудрона"	
Состояние АКБ	Хорошее	
Состояние приводных ремней.	Исправен	
Состояние воздушного фильтра двигателя.	В норме	
Течи: клапанная крышка, прокладка ГБЦ, передняя крышка ДВС, турбина, соединения системы кондиционирования, охлаждения, ГУРа, топливной системы, радиаторов охлаждения ДВС, кондиционера, трансмиссии, ГУРа.	Отсутствуют	
Номер двигателя	Читается	6196
Признаки капитального ремонта двигателя и КПП (присутствие неоригинального герметика в соединениях деталей, неоригинальных патрубков, хомутов и прочее, нештатных маркировок или обозначениях на элементах двигателя и т.д.)	Отсутствуют	
Катушки/провода/свечи зажигания.	Исправны	
Состояние цилиндров. Эндоскопия.	Не применимо
