Диагностическая карта

Volkswagen Polo, Серебро, VIN: XW8ZZZ61ZCG046676, показания одометра: 217 104 км.

Техническая диагностика

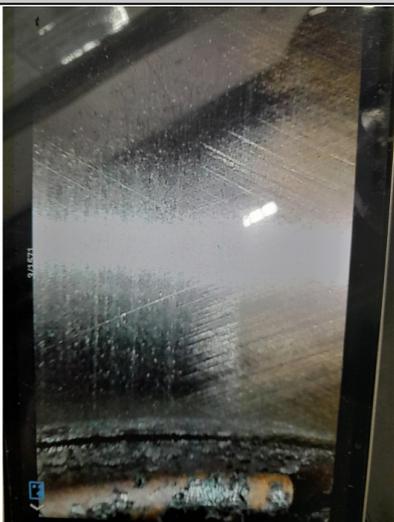
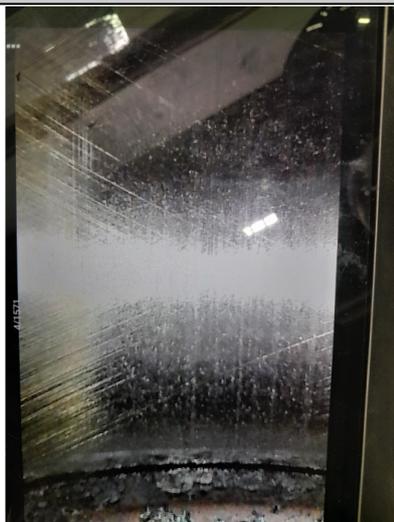
Работа	Результат	Комментарий
Двигатель и трансмиссия		
Номер двигателя	Читается	8615
Состояние цилиндров. Эндоскопия.	Задир в местах перекладки поршня	
Работа двигателя на холостых, средних и выше средних оборотах (посторонние шумы, неустойчивая работа, дымность).	В норме	
Уровень и состояние масла ДВС, тормозной, охлаждающей и жидкости ГУРа.	В норме	
Катушки/провода/свечи зажигания.	Исправны	
Состояние приводных ремней.	Необходима проверка на следующем ТО	Мелкие трещины
Состояние воздушного фильтра двигателя.	В норме	Заменить на ТО
Работа КПП на стоящем автомобиле.	Передачи включаются нормально	
Работа КПП при тестовой поездке	Передачи включаются нормально	
Течи: клапанная крышка, прокладка ГБЦ, передняя крышка ДВС, турбина, соединения системы кондиционирования, охлаждения, ГУРа, топливной системы, радиаторов охлаждения ДВС, кондиционера, трансмиссии, ГУРа.	Отсутствуют	
Течь соединений системы охлаждения (осмотр снизу)	Отсутствует
