# Диагностическая карта

Lada (BA3) Vesta SW Cross, синий, VIN: XTAGFK330MY584791, показания одометра: 150000 км.

## Техническая диагностика

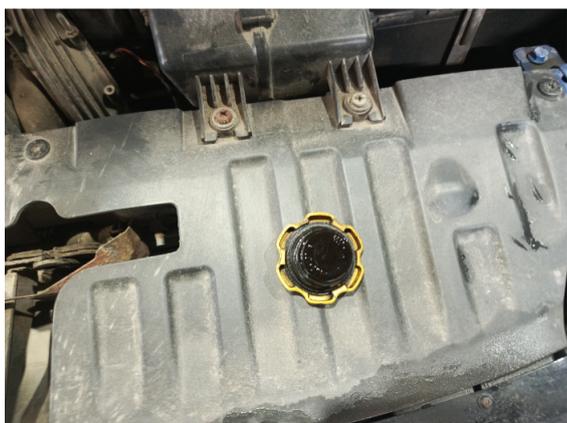
Состояние крышки маслозаливной горловины двигателя.	Без следов эмульсии и "гудрона"	
Состояние АКБ	Хорошее	
Состояние приводных ремней.	Необходима проверка на следующем ТО	
Состояние воздушного фильтра двигателя.	В норме	
Течь клапанной крышки	Запотевание или незначительная течь	
Течь прокладки ГБЦ	Отсутствует	
Течь соединений передней крышки ДВС	Отсутствует	
Течь соединений турбины	Отсутствует в комплектации	
Течь соединений системы кондиционирования	Отсутствует	
Течь соединений систем охлаждения	Отсутствует	
Течь соединений ГУРа	Отсутствует в комплектации	
Течь соединений топливной системы	Отсутствует	
Течь радиатора охлаждения ДВС	Отсутствует	
Течь радиатора кондиционера	Отсутствует	
Течь радиатора трансмиссии	Отсутствует в комплектации	
Течь радиатора ГУРа	Отсутствует в комплектации	
Номер двигателя	Читается

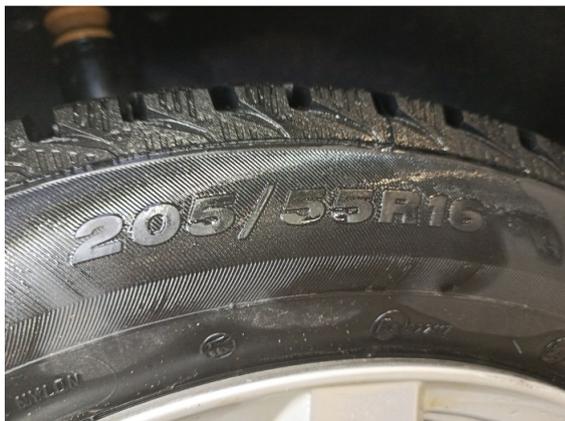
Передние тормозные колодки.	В норме	
Передние тормозные диски.	В норме	
Шины и диски задних колес. Критические замечания	Отсутствуют	
Подшипники ступичные задних колес. Задние тормозные шланги.	В норме	
Задние амортизаторы, пыльники и отбойники амортизаторов, пружины	Исправны	
Задние тормозные колодки	В норме	
Задние тормозные диски	В норме	
<b>Осмотр снизу автомобиля со снятой защитой двигателя</b>		
Работа полного привода на вывешенном автомобиле	Отсутствует в комплектации	
Снятие защиты двигателя.	Выполнено	
Лонжероны левый и правый, передняя панель.	Исправны, нарушений геометрии нет	
Радиаторы систем охлаждения двигателя, ГУРа, трансмиссии, радиатор кондиционера, опоры ДВС и КПП.	Исправны, нарушений геометрии нет	
Течь соединений системы охлаждения (осмотр снизу)	Отсутствует	
Течь соединений системы ГУРа (осмотр снизу)	Отсутствует в комплектации	
Течь соединений топливной системы (осмотр снизу)	Отсутствует

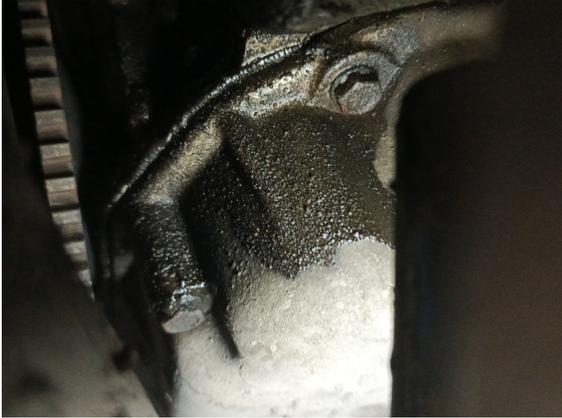
Течь соединений передней крышки ДВС (осмотр снизу)	Обильная течь	
Течь соединений турбины (осмотр снизу)	Отсутствует в комплектации	
Течи: Переднего редуктора, КПП, заднего редуктора.	Отсутствуют	
Шаровая(ые) опора(ы) и сайлентблоки переднего левого рычага. ШРУС передний левый наружный и внутренний.	Исправны	
Втулки и стойки переднего стабилизатора. Рулевая рейка и рулевой вал. Сайлентблоки переднего подрамника.	Исправны	
Шаровая(ые) опора(ы) и сайлентблоки переднего правого рычага. ШРУС передний правый наружный и внутренний.	Исправны	
Карданный вал, подвесной подшипник.	Отсутствуют в комплектации	
Выхлопная система	Исправна	
Визуальные следы удаления катализатора.	Отсутствуют	
Втулки и стойки заднего стабилизатора.	Отсутствуют в комплектации	
Шарниры и сайлентблоки заднего левого рычага. ШРУС задний левый наружный и внутренний.	Исправны	
Шарниры и сайлентблоки заднего правого рычага. ШРУС задний правый наружный и внутренний.	Исправны
