| <b>Renault Logan II, 2016</b> | | | Цена: _____ | |
| VIN: X7L4SRAT454183684 | | | | |

| <b>Внешний осмотр</b> | |

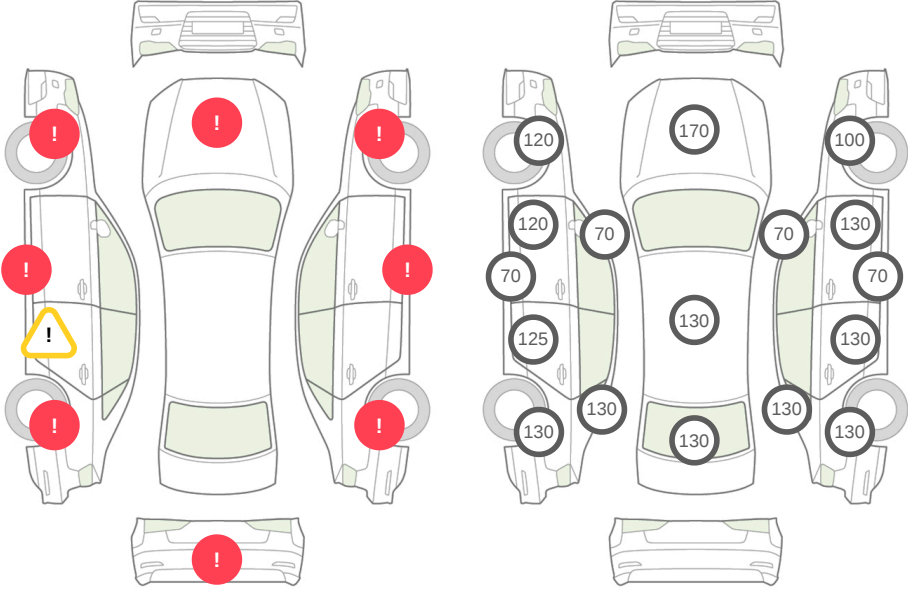
| <div></div> | <div><b>Повреждения</b></div> <div><ul style="list-style-type: none"><li>● Значительные замечания<ul style="list-style-type: none"><li>КапотОчаги коррозии, Некачественный ремонт, Покрашено, Дефекты покраски</li><li>Крыло переднее левоеВмятина</li><li>Порог левыйОчаги коррозии</li><li>Крыло заднее левоеОчаги коррозии</li><li>Бампер заднийВмятина, Некачественный ремонт, Нарушены зазоры</li><li>Фонари задние правыеЗапотевание, Повреждение креплений</li><li>Крыло заднее правоеОчаги коррозии</li><li>Порог правыйОчаги коррозии</li><li>Крыло переднее правоеПокрашено, Заменено</li></ul></li><li>▲ Незначительные замечания<ul style="list-style-type: none"><li>Дверь задняя леваяВмятина</li></ul></li></ul></div> <div><b>Повышенная толщина покрытия</b></div> <div><ul style="list-style-type: none"><li>● Не обнаружено</li></ul></div> |
