# Диагностическая карта

Renault Logan, белый, VIN: X7L4SRAT454183684, показания одометра: 120000 км.

## Техническая диагностика

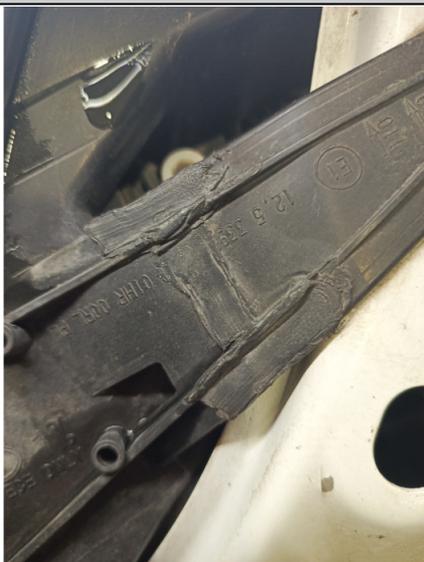
| Работа | Результат | Комментарий |
|--|---|---|
| Крепление фар и корпус фар левой и правой. | Следы ремонта | |

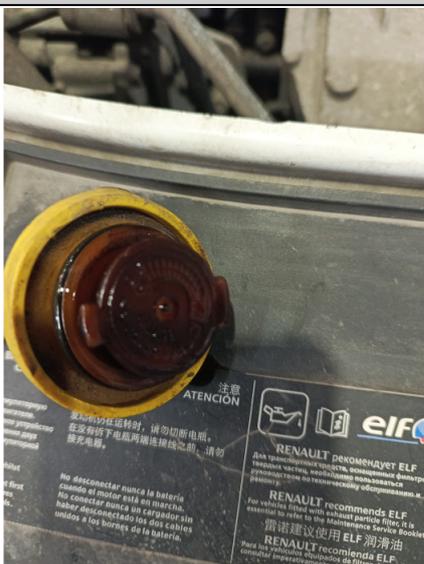
Состояние крышки маслозаливной горловины двигателя.

| Работа | Результат | Комментарий |
|--|---|---|
| Состояние крышки масляной горловины двигателя. | Без следов эмульсии и "гудрона" | |

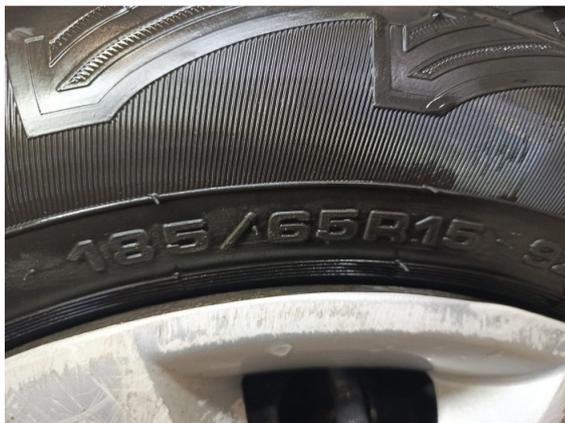
| Работа | Результат | Комментарий |
|--|---|---|
| Шины и диски передних колес. Критические замечания и фото размерности | Отсутствуют | |

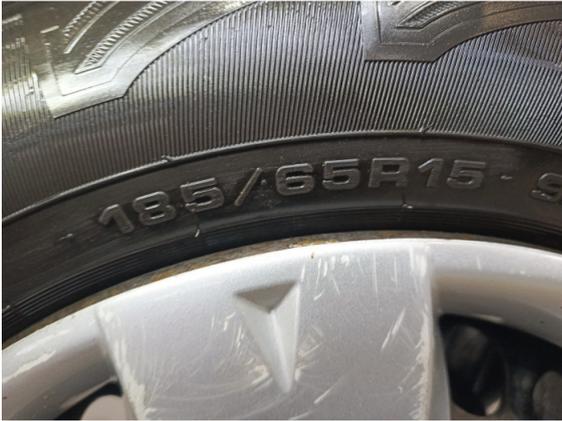
| Работа | Результат | Комментарий |
|--|---|---|
| Шины и диски задних колес. Критические замечания | Отсутствуют | |
